# דוח בדיקה בטיחותית

(דוח סופי)

תיק תאונה מס' 56-15

- הזדקרות בנחיתה ופגיעה קשה בקרקע -

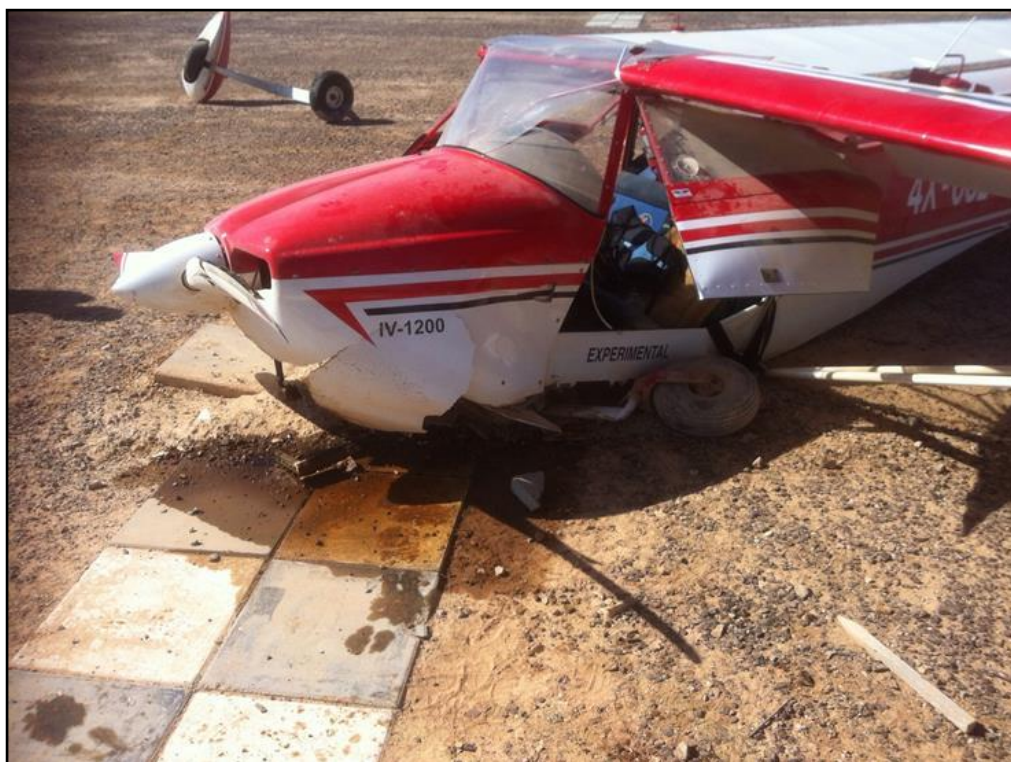
- ☒ שני כני הנסע הראשיים נתלשו מחיבורם למטוס.
- ☒ חיפוי גלגל ראשי ימני נשבר.
- ☒ כן הנסע הקדמי קרס.
- ☒ החיפוי הפלסטיק השקוף של תא הטייס נשבר.
- ☒ שני להבי הפרופלור והספינר נשברו.
- ☒ חיפוי בית המנוע נשבר.
- ☒ נזקים שונים בחלק התחתון של המנוע.

המטוס באתר התאונה

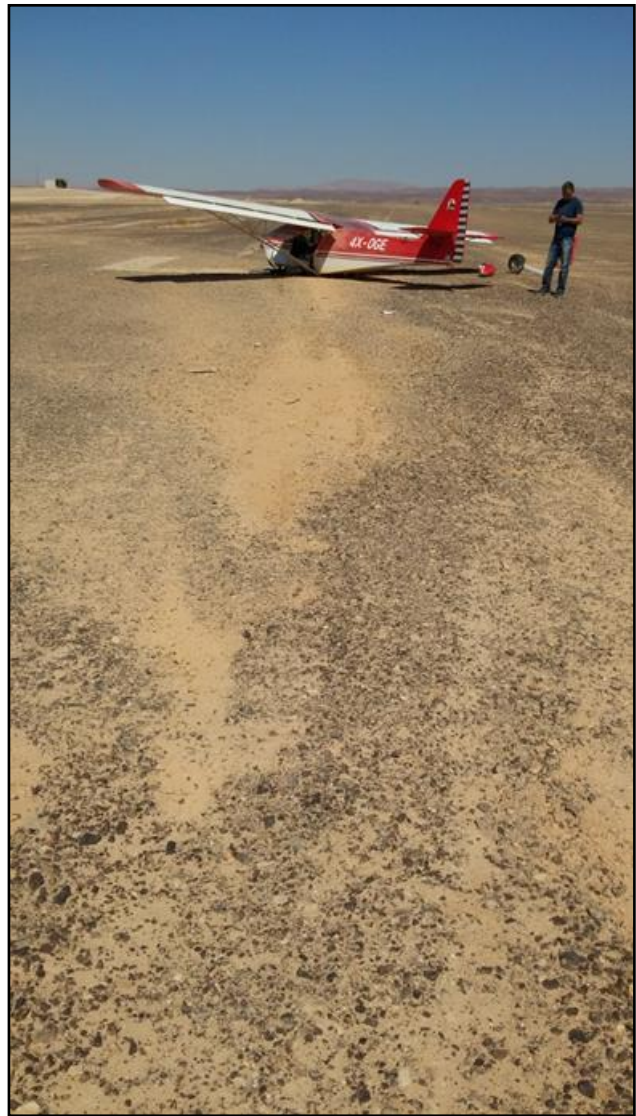
מקום הפגיעה בקרקע והמשך גרירה על הגחון

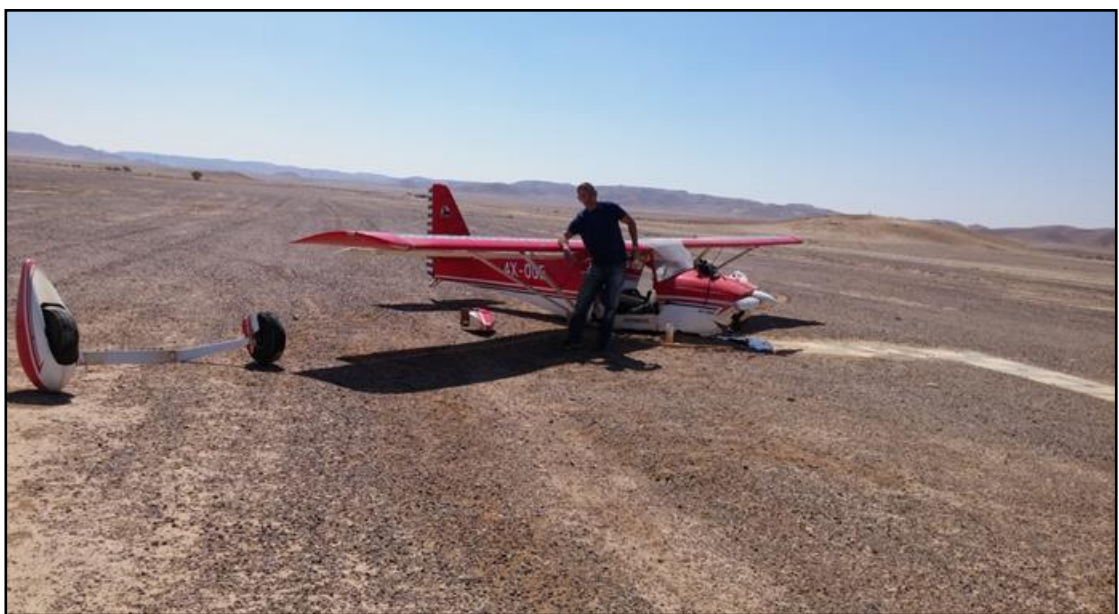
הגלגלים שנתלשו ומקום העצירה של המטוס על מרצפות הסימון

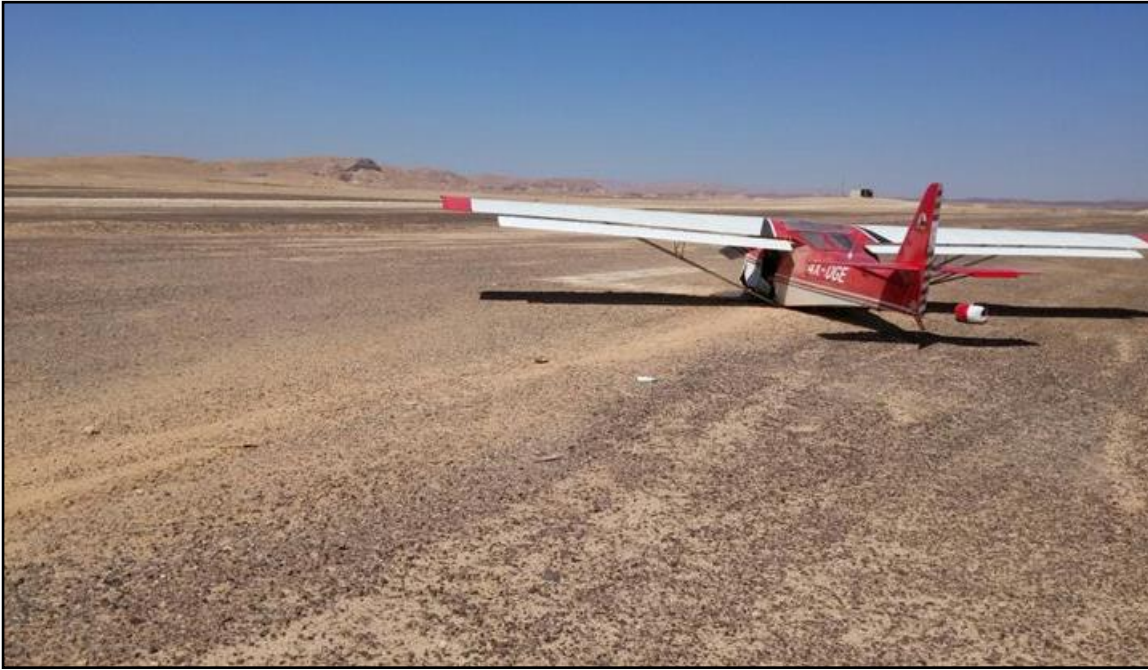
כאשר הטייס העריך שהוא נמצא כבר מעל תחילת המסלול, ובגובה מתאים להצפה, הוא משך את המצערת לקראת הנגיעה במסלול. באותה העת, המטוס היה בגובה של מספר מטרים מעל הקרקע, גבוה מהערכת הטייס ובמהירות גבולית, קרובה מאד למהירות ההזדקרות. סגירת המנוע גרמה לאובדן מהירות ולהגדלת מהירות ההזדקרות. המטוס הזדקר מיד, נפל ופגע בעוצמה בקרקע, 10 מטרים לערך לפני תחילת המסלול. המטוס פגע בקרקע עם שני כני הנסע הראשיים, ניתר באוויר, נפל על חרטומו ונגרר כחמישה מטרים על הקרקע, עד שנבלם על מרצפות המסמנות את הפינה השמאלית של תחילת המסלול.

### המטוס נעצר לפני המרצפות המסמנות את הפינה השמאלית של תחילת המסלול
